Raport termowizyjny z badania budynku mieszkalnego

Data:
2016-01-07

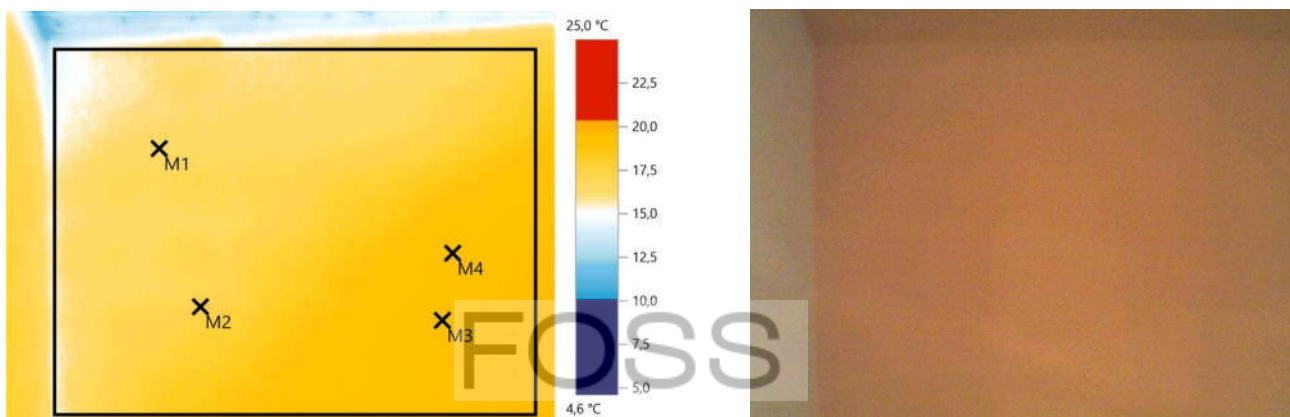
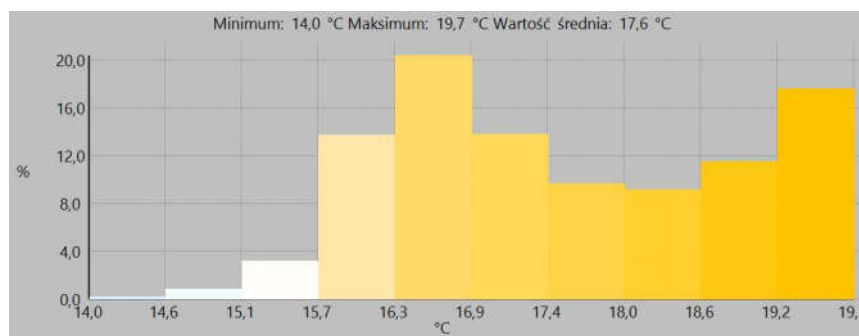
Plik:
IV_06627.BMT

Obiekty pomiarowe	Temp. [°C]	Emisyjność	Odb. temp. [°C]	Uwagi
Punkt pomiaru 1	16,4	0,93	21,0	Temperatura ściany, niska
Punkt pomiaru 2	17,2	0,93	21,0	j/w
Punkt pomiaru 3	19,5	0,93	21,0	Temperatura ściany, prawidłowa
Punkt pomiaru 4	19,2	0,93	21,0	Temperatura ściany, niska

Miejsce pomiaru : klatka schodowa, część II
Temperatura powietrza wewn. : 21,3 st. C
Wilgotność wzgl. powietrza : 39,0 %
Punkt rosy : 6,8 st. C

Średnia temperatura ściany wynosi w/g histogramu 17,6 st. C, a powinna wynosić 19,33 st. C. Obniżenie temperatury spowodowane jest niestarannością zaizolowania połaci dachowej powyżej zaznaczonego obszaru i chłodzeniem ściany poniżej.

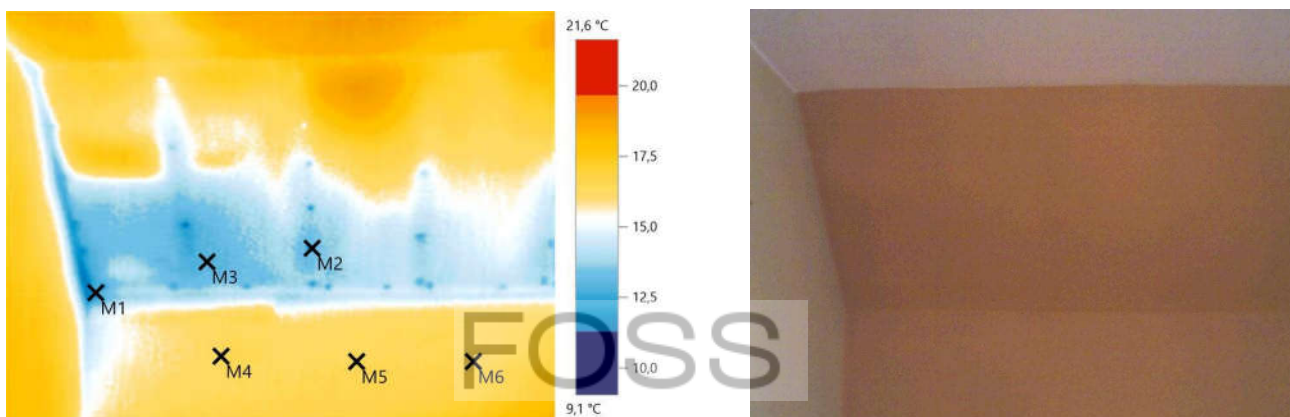
Plik:
IV_06628.BMT

Obiekty pomiarowe	Temp. [°C]	Emisyjność	Odb. temp. [°C]	Uwagi
Punkt pomiaru 1	12,4	0,93	21,0	Temperatura połączenia dachowej
Punkt pomiaru 2	12,2	0,93	21,0	j/w
Punkt pomiaru 3	13,2	0,93	21,0	j/w
Punkt pomiaru 4	16,4	0,93	21,0	Temperatura ściany, niska
Punkt pomiaru 5	16,5	0,93	21,0	j/w
Punkt pomiaru 6	16,7	0,93	21,0	j/w

Miejsce pomiaru : klatka schodowa, połącz dachowa
Temperatura powietrza wewn. : 21,3 st. C
Wilgotność wzgl. powietrza : 39,0 %
Punkt rosy : 6,8 st. C

Widoczne są zimne miejsca na połączeniu dachowej. Jest to spowodowane niestarannym, niedokładnym zaizolowaniem połączenia lub błędami przy zakładaniu poszycia z płyt kartonowo-gipsowych. Dlatego ściana poniżej ulega wpływowi chłodu z połączenia utrzymując temperaturę o ok. 3 st. C za niską.

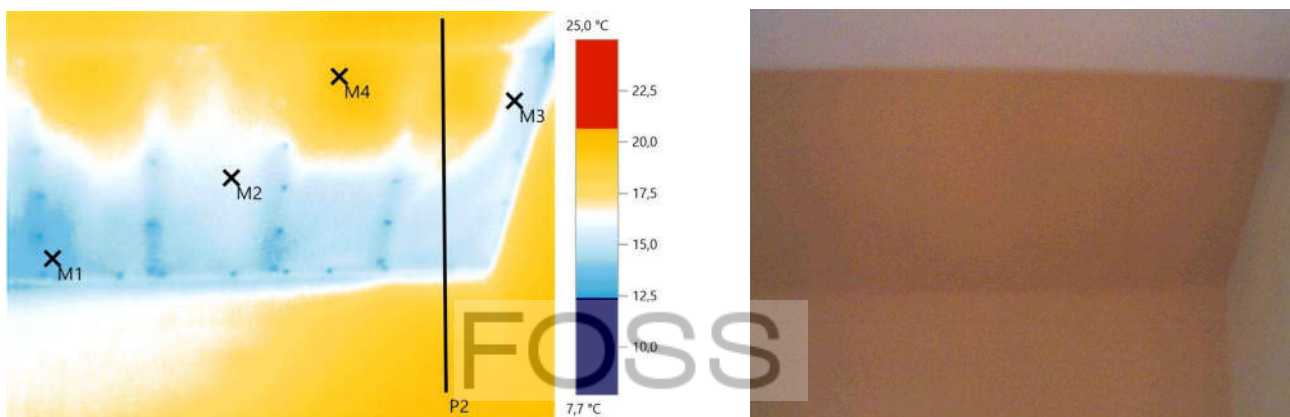
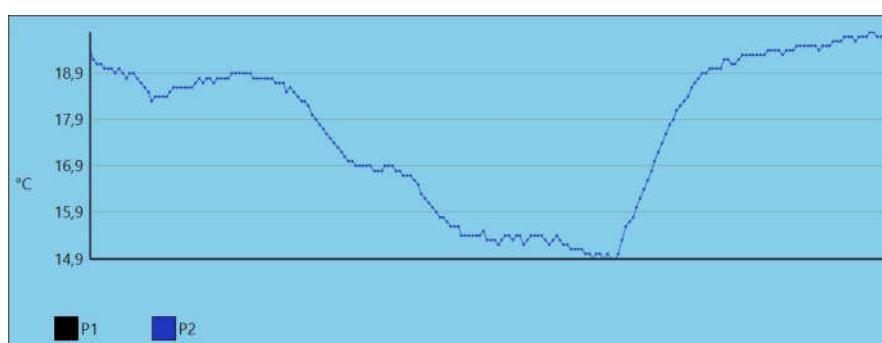
Plik:
IV_06629.BMT

Obiekty pomiarowe	Temp. [°C]	Emisyjność	Odb. temp. [°C]	Uwagi
Punkt pomiaru 1	13,7	0,93	21,0	Temperatura połąci, za niska
Punkt pomiaru 2	15,8	0,93	21,0	j/w
Punkt pomiaru 3	15,7	0,93	21,0	j/w
Punkt pomiaru 4	19,5	0,93	21,0	j/w

Miejsce pomiaru : klatka schodowa, połąc dachowa
Temperatura powietrza wewn. : 21,3 st. C
Wilgotność wzgl. powietrza : 39,0 %
Punkt rosy : 6,8 st. C

Profil temperaturowy wzdłuż linii pionowej P2 ilustruje spadek temperatury spowodowany niestaranną izolacją części połąci dachowej. Od prawidłowej temperatury ok. 19,8 st. C do ok. 14,8 st. C. Sytuacja ta prowadzi do zakłócenia komfortu temperaturowego użytkowników budynku.

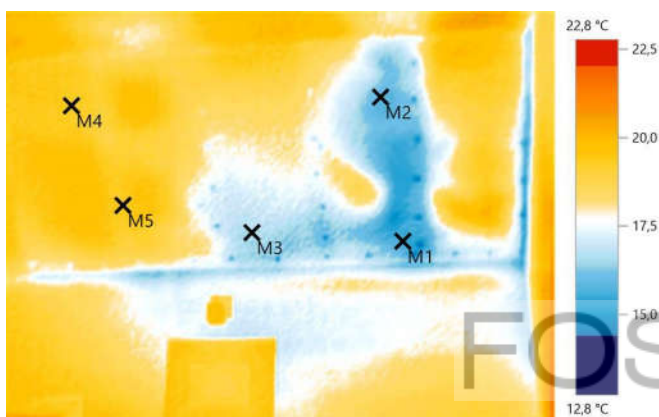
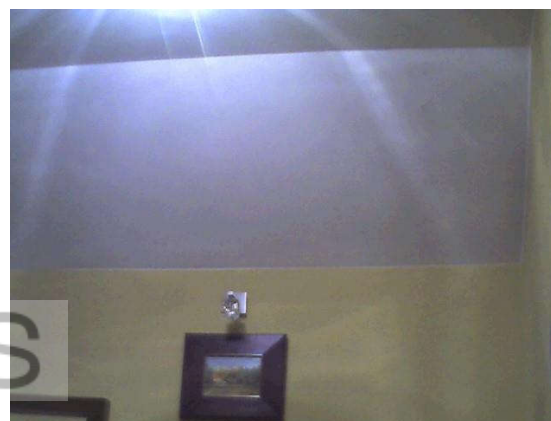
Plik:
IV_06630.BMT

Obiekty pomiarowe	Temp. [°C]	Emisyjność	Odb. temp. [°C]	Uwagi
Punkt pomiaru 1	15,6	0,93	21,0	Temperatura połączenia dachowej
Punkt pomiaru 2	15,9	0,93	21,0	j/w
Punkt pomiaru 3	16,4	0,93	21,0	j/w
Punkt pomiaru 4	19,3	0,93	21,0	Temperatura połączenia dachowej zbliżona do prawidłowej
Punkt pomiaru 5	19,4	0,93	21,0	j/w

Miejsce pomiaru : klatka schodowa, połączenie dachowe przeciwnie
Temperatura powietrza wewn. : 21,3 st. C
Wilgotność wzgl. powietrza : 39,0 %
Punkt rosy : 6,8 st. C

Część połączenia zaizolowana jest starannie, a część niestarannie. Termogram potwierdza tezę o braku staranności w wykonaniu prac ocieplających. Skutkiem jest uczucie przeciągu i dyskomfort temperatury.

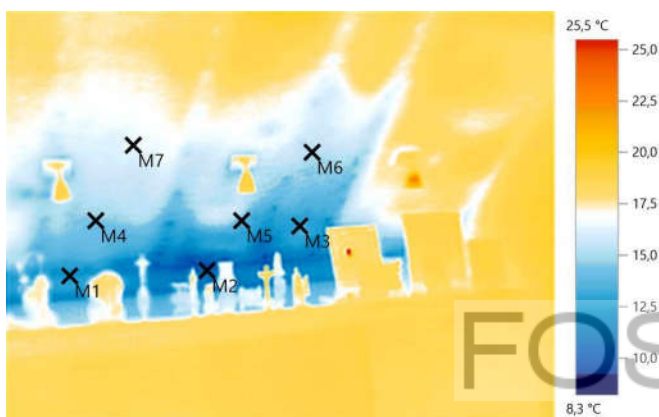
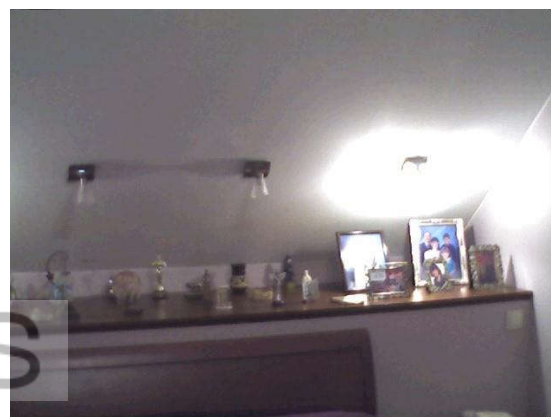
Plik:
IV_06634.BMT

Obiekty pomiarowe	Temp. [°C]	Emisyjność	Odb. temp. [°C]	Uwagi
Punkt pomiaru 1	12,5	0,93	21,0	Temperatura połączenia dachowego, za niska
Punkt pomiaru 2	10,4	0,93	21,0	j/w
Punkt pomiaru 3	13,1	0,93	21,0	j/w
Punkt pomiaru 4	14,4	0,93	21,0	j/w
Punkt pomiaru 5	13,9	0,93	21,0	j/w
Punkt pomiaru 6	15,3	0,93	21,0	j/w
Punkt pomiaru 7	16,4	0,93	21,0	j/w

Miejsce pomiaru : sypialnia, połączenie dachowe
Temperatura powietrza wewn. : 21,3 st. C
Wilgotność wzgl. powietrza : 35,8 %
Punkt rosy : 5,6 st. C

Nieskuteczne zaizolowanie połączenia dachowego skutkuje znacznym obniżeniem temperatury przegrody.
Wskazane temperatury są nienormalne.

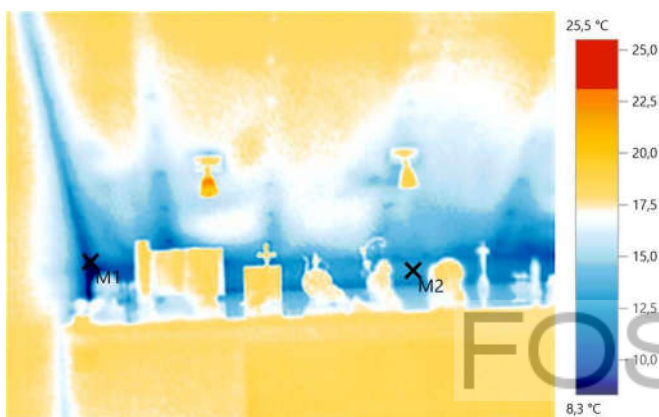
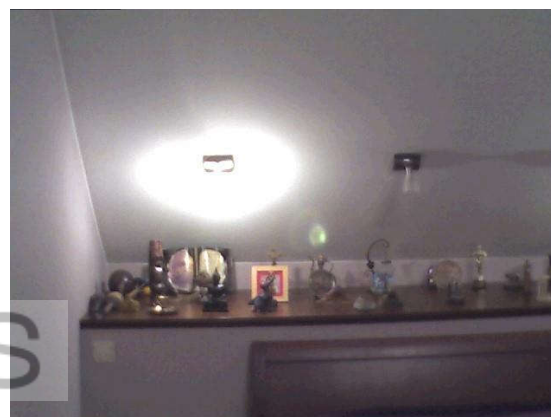
Plik:
IV_06635.BMT

Obiekty pomiarowe	Temp. [°C]	Emisyjność	Odb. temp. [°C]	Uwagi
Punkt pomiaru 1	8,5	0,93	21,0	Temperatura połączenia
Punkt pomiaru 2	12,9	0,93	21,0	j/w

Miejsce pomiaru : sypialnia, połącz dachowa, c.d.
Temperatura powietrza wewn. : 21,3 st. C
Wilgotność wzgl. powietrza : 35,8 %
Punkt rosy : 5,6 st. C

Komentarz, jak do poprzedniego termogramu.

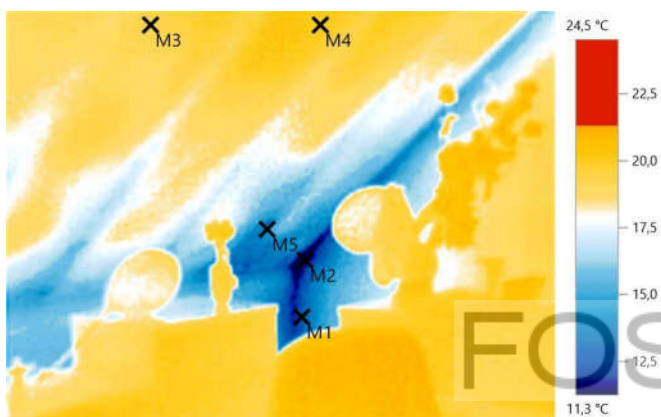
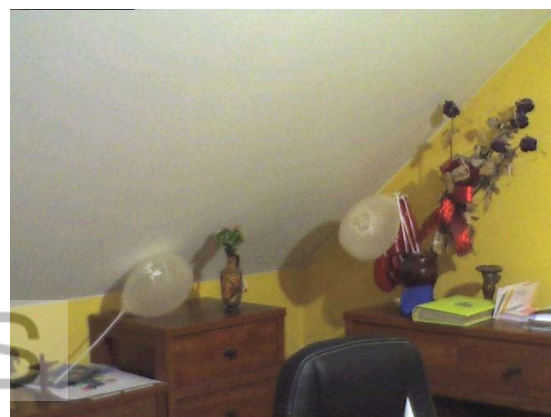
Plik:
IV_06638.BMT

Obiekty pomiarowe	Temp. [°C]	Emisyjność	Odb. temp. [°C]	Uwagi
Punkt pomiaru 1	12,8	0,93	21,0	Temperatura połąci
Punkt pomiaru 2	11,0	0,93	21,0	j/w
Punkt pomiaru 3	19,4	0,93	21,0	j/w
Punkt pomiaru 4	20,0	0,93	21,0	Temperatura poprawna
Punkt pomiaru 5	14,2	0,93	21,0	Temperatura za niska

Miejsce pomiaru : pokój córki, połąc dachowa
Temperatura powietrza wewn. : 21,3 st. C
Wilgotność wzgl. powietrza : 35,3 %
Punkt rosy : 5,4 st. C

Termogram ilustruje niedokładnie, nieefektywnie zaizolowany dach.

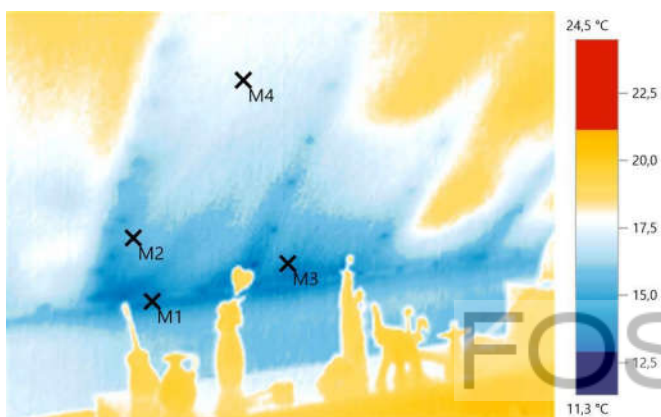
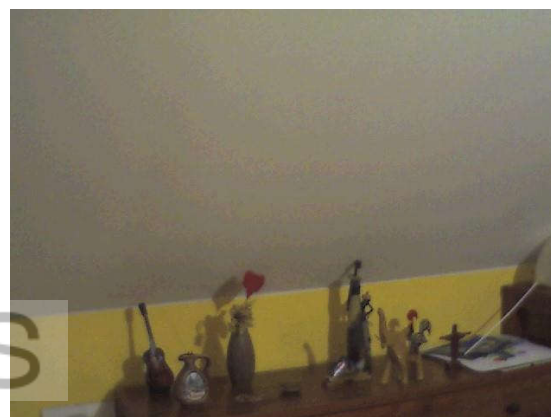
Plik:
IV_06639.BMT

Obiekty pomiarowe	Temp. [°C]	Emisyjność	Odb. temp. [°C]	Uwagi
Punkt pomiaru 1	13,9	0,93	21,0	Temperatura połączenia
Punkt pomiaru 2	15,4	0,93	21,0	j/w
Punkt pomiaru 3	14,3	0,93	21,0	j/w
Punkt pomiaru 4	17,5	0,93	21,0	j/w

Miejsce pomiaru : pokój córki, połącz dachowa, c.d.
Temperatura powietrza wewn. : 21,3 st. C
Wilgotność wzgl. powietrza : 35,3 %
Punkt rosy : 5,4 st. C

Ujawnił się duży obszar nieprawidłowej temperatury, Tak duży obszar chłodu powoduje uczucie przeciągu i dyskomfort termiczny w pomieszczeniu.

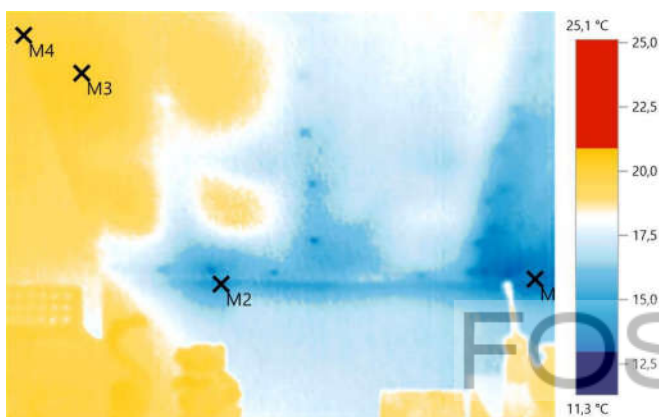
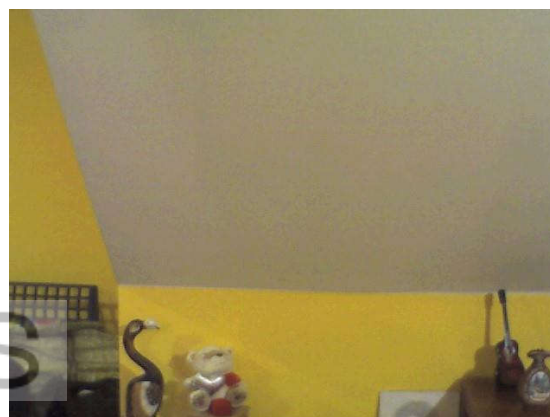
Plik:
IV_06640.BMT

Obiekty pomiarowe	Temp. [°C]	Emisyjność	Odb. temp. [°C]	Uwagi
Punkt pomiaru 1	14,0	0,93	21,0	Temperatura za niska
Punkt pomiaru 2	14,6	0,93	21,0	j/w
Punkt pomiaru 3	20,2	0,93	21,0	Temperatura prawidłowa
Punkt pomiaru 4	20,0	0,93	21,0	j/w

Miejsce pomiaru : pokój córki, połącz dachowa, c.d.
Temperatura powietrza wewn. : 21,3 st. C
Wilgotność wzgl. powietrza : 35,3 %
Punkt rosy : 5,4 st. C

Komentarz, jak do poprzedniego termogramu.

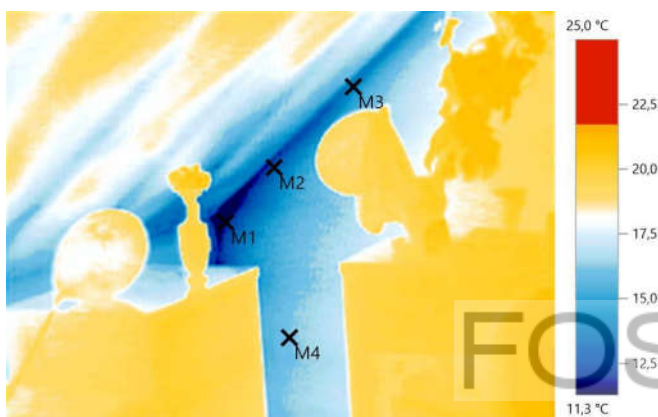
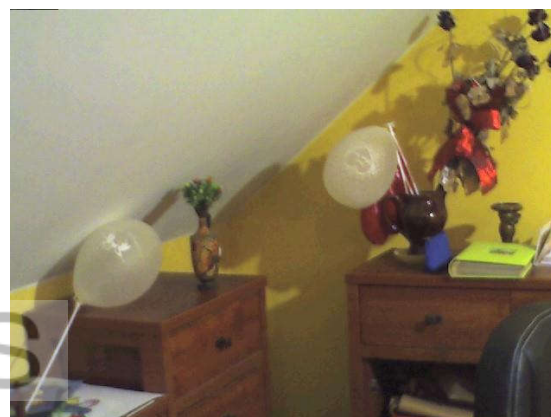
Plik:
IV_06643.BMT

Obiekty pomiarowe	Temp. [°C]	Emisyjność	Odb. temp. [°C]	Uwagi
Punkt pomiaru 1	11,6	0,93	21,0	Temperatura ściany, za niska
Punkt pomiaru 2	12,6	0,93	21,0	Temperatura ściany, za niska
Punkt pomiaru 3	14,0	0,93	21,0	j/w
Punkt pomiaru 4	16,1	0,93	21,0	Temperatura ściany, za niska

Miejsce pomiaru : pokój córki, ściana i połąć
Temperatura powietrza wewn. : 21,3 st. C
Wilgotność wzgl. powietrza : 35,3 %
Punkt rosy : 5,4 st. C

Widoczny jest niekorzystny wpływ na ścianę niestarannie zaizolowanej połąć dachowej.

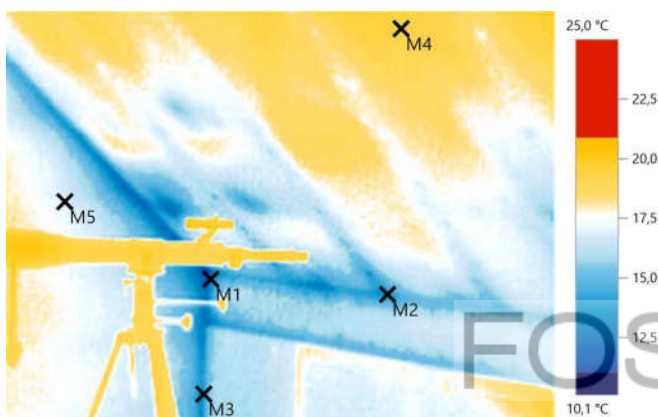
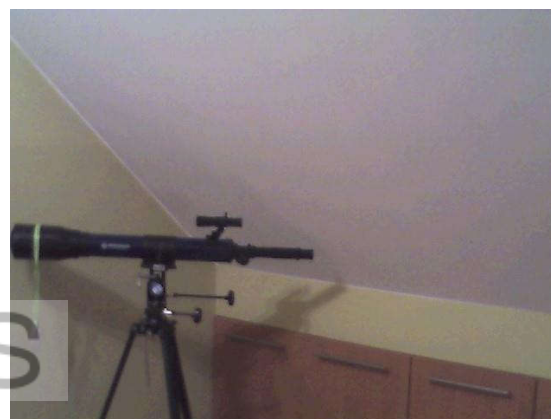
Plik:
IV_06644.BMT

Obiekty pomiarowe	Temp. [°C]	Emisyjność	Odb. temp. [°C]	Uwagi
Punkt pomiaru 1	12,6	0,93	21,0	Temperatura za niska
Punkt pomiaru 2	13,6	0,93	21,0	j/w
Punkt pomiaru 3	13,8	0,93	21,0	j/w
Punkt pomiaru 4	19,0	0,93	21,0	Temperatura połączenia, prawidłowa
Punkt pomiaru 5	16,9	0,93	21,0	Temperatura ściany, za niska

Miejsce pomiaru : pokój syna, ściana i połącz
Temperatura powietrza wewn. : 21,0 st. C
Wilgotność wzgl. powietrza : 33,0 %
Punkt rosy : 4,1 st. C

Termogram analogiczny do termogramów z podobnych pomieszczeń. Występuje problem z nieefektywnie ocieploną połącz dachową.

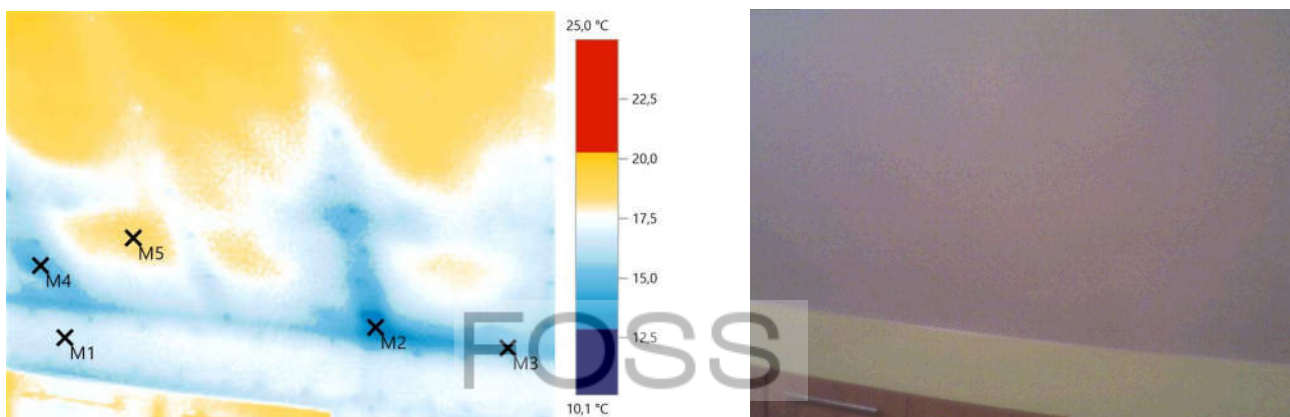
Plik:
IV_06645.BMT

Obiekty pomiarowe	Temp. [°C]	Emisyjność	Odb. temp. [°C]	Uwagi
Punkt pomiaru 1	16,7	0,93	21,0	Temperatura połaci, za niska
Punkt pomiaru 2	13,2	0,93	21,0	j/w
Punkt pomiaru 3	14,9	0,93	21,0	j/w
Punkt pomiaru 4	14,4	0,93	21,0	j/w
Punkt pomiaru 5	18,4	0,93	21,0	Miejsce lepiej docieplone

Miejsce pomiaru : pokój syna, połąć dachowa
Temperatura powietrza wewn. : 21,0 st. C
Wilgotność wzgl. powietrza : 33,0 %
Punkt rosy : 4,1 st. C

Widoczne są różnice w jakości ocieplenia, w staranności ułożenia warstwy ocieplającej.

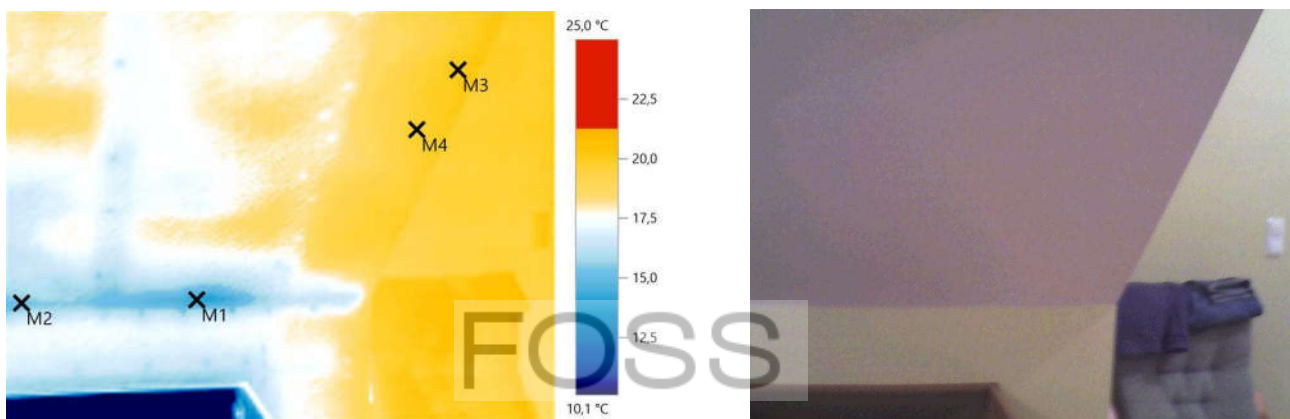
Plik:
IV_06646.BMT

Obiekty pomiarowe	Temp. [°C]	Emisyjność	Odb. temp. [°C]	Uwagi
Punkt pomiaru 1	14,1	0,93	21,0	Temperatura połaci, za niska
Punkt pomiaru 2	15,2	0,93	21,0	j/w
Punkt pomiaru 3	20,1	0,93	21,0	Temperatura ściany, prawidłowa
Punkt pomiaru 4	19,6	0,93	21,0	j/w

Miejsce pomiaru : pokój syna, połąć dachowa c.d.
Temperatura powietrza wewn. : 21,0 st. C
Wilgotność wzgl. powietrza : 33,0 %
Punkt rosy : 4,1 st. C

Komentarz, jak do poprzedniego termogramu.

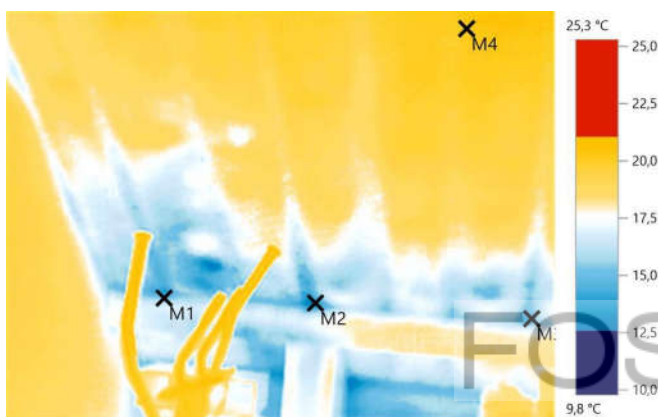
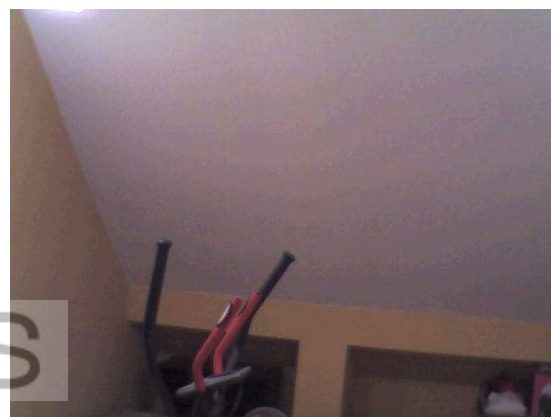
Plik:
IV_06649.BMT

Obiekty pomiarowe	Temp. [°C]	Emisyjność	Odb. temp. [°C]	Uwagi
Punkt pomiaru 1	15,2	0,93	21,0	Temperatura połączenia dachowej, za niska
Punkt pomiaru 2	13,3	0,93	21,0	j/w
Punkt pomiaru 3	14,5	0,93	21,0	j/w
Punkt pomiaru 4	20,3	0,93	21,0	Temperatura prawidłowa

Miejsce pomiaru : pokój nad garażem, połącz
Temperatura powietrza wewn. : 21,6 st. C
Wilgotność wzgl. powietrza : 34,9 %
Punkt rosy : 5,5 st. C

Powtarzająca się sytuacja z izolacją połączeń dachowych.
