# Raport termowizyjny z badania stropu i połączi dachowych budynku

<b>Zleceniodawca</b>	RODO	<b>Miejsce pomiaru:</b>
	XXXX	Strop wewnętrzny i połącze dachowe
		XXXXXXXXXXXXX
		Data pomiaru: 2024-03-07

**Zlecenie**      Badanie wykonano w celu zdiagnozowania stanu termicznego stropu i połączi dachowych oraz określenia jakości zastosowanej izolacji termicznej. Do izolacji stropu i połączi dachowych wykorzystano maty izolacyjne Termolock®. System Energooszczędny.

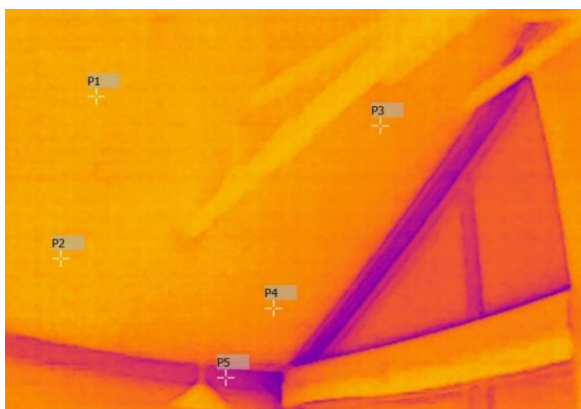
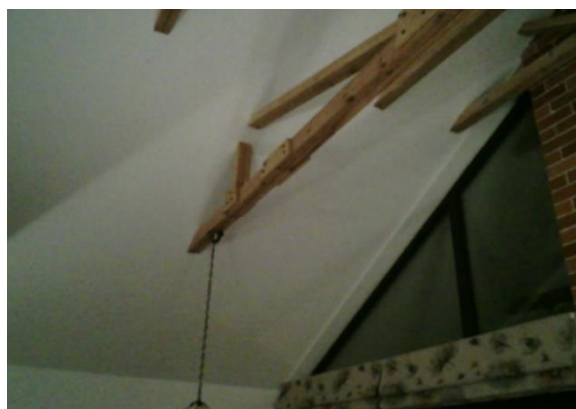
**Plik:**  
8E

Obiekty pomiarowe	Temp. [°C]	Emisyjność	Wew. temp. [°C]	Uwagi
Punkt pomiaru 1	23,8	0,95	23,7	Temperatura sufitu, stropu, prawidłowa
Punkt pomiaru 2	24,1	0,95	23,7	j/w
Punkt pomiaru 3	24,1	0,95	23,7	j/w
Punkt pomiaru 4	23,5	0,95	23,7	Temperatura połaci dachowej, prawidłowa
Punkt pomiaru 5	20,8	0,95	23,7	Wieniec betonowy

Miejsce pomiaru : salon  
 Badana : połać dachowa  
 przegroda  
 Temperatura powietrza wew. :  
 23,7°C  
 Wilgotność wzgl.  
 powietrza : 42,5 %

Prawidłowość temperatury powierzchni przegrody określono na podstawie zaleceń normy (PN-EN ISO 13788:2003, „Ciepłno-wilgotnościowe właściwości komponentów budowlanych i elementów budynku”), ale też na podstawie normy PN-EN ISO 6946 : 2007, "Opór cieplny i współczynnik przenikania ciepła. Sposób obliczania." W komentarzach i analizie następnym termogramów również wykorzystano w/w normy. W badanym pomieszczeniu sufit powinien posiadać temperaturę nie mniejszą niż 23,5 st. C, aby spełnione zostały Warunki Techniczne 2018 w zakresie współczynnika przewodzenia ciepła dachu i stropu, obowiązujące w okresie budowy budynku. Temperatura sufitu ma wartość prawidłową. Anomalie termiczne, plamy zimna nie występują na połaci dachowej. Izolacja termiczna spełnia swoją ochronną rolę w stopniu lepszym, niż oczekiwany.

Temperatura stropu jest wyższa od temperatury wewnętrznej, ponieważ strop przebiega w strefie gromadzenia się ciepłego powietrza, a temperatura wewnętrzna mierzona jest na wysokości 1,10 m od powierzchni podłogi. Uwagę tę poczyniono dla wyjaśnienia różnic w zarejestrowanych temperaturach. Jednocześnie w pomieszczeniach umieszczono termostaty, dlatego występują różnice w temperaturach w poszczególnych pomieszczeniach. Do izolacji stropu wykorzystano maty izolacyjne Termolock ®, wykorzystujące wielowarstwowe ekrany z folii aluminiowej.

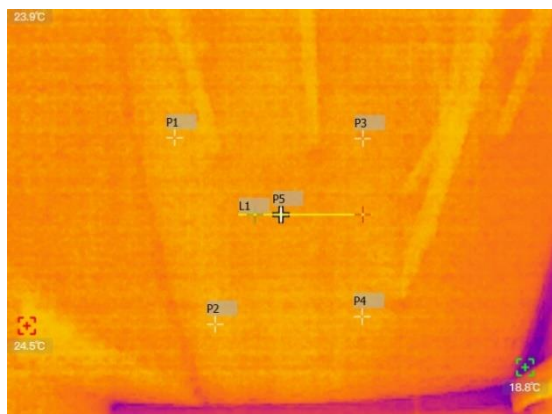
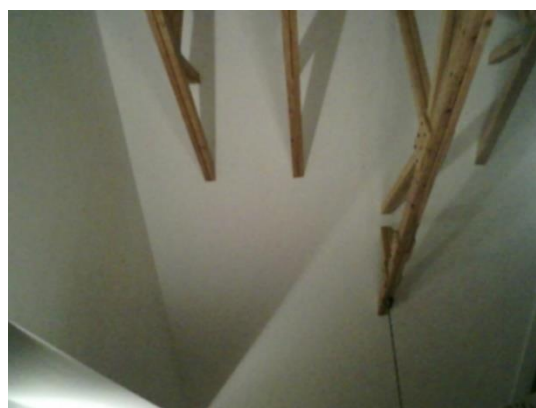
**Plik:**  
11E

Obiekty pomiarowe	Temp. [°C]	Emisyjność	Wew. temp. [°C]	Uwagi
Punkt pomiaru 1	23,8	0,95	23,7	Temperatura sufitu, stropu, prawidłowa
Punkt pomiaru 2	24,1	0,95	23,7	j/w
Punkt pomiaru 3	24,2	0,95	23,7	j/w
Punkt pomiaru 4	24,1	0,95	23,7	j/w

Miejsce pomiaru : Salon str. wschodnia  
 Badana przegroda : strop, c.d.  
 Temperatura powietrza wew. : 23,7 C  
 Wilgotność wzgl. powietrza : 42,5 %

Komentarz, jak do poprzedniego termogramu.

Na zdjęciu widać fragment wieńca betonowego, gdzie jego temperatura jest znacznie niższa od wymaganych.

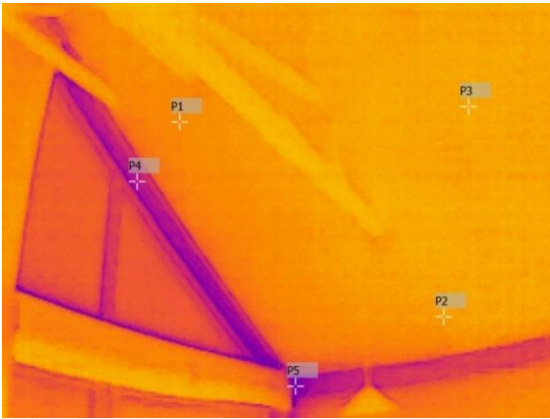
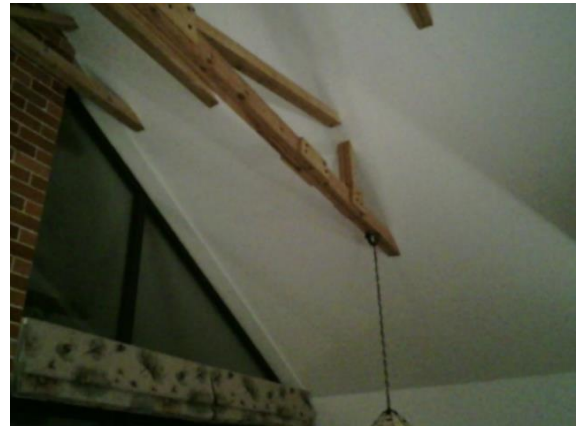
**Plik:**  
18E

Obiekty pomiarowe	Temp. [°C]	Emisyjność	Wew. temp. [°C]	Uwagi
Punkt pomiaru 1	23,4	0,95	23,7	Temperatura sufitu, stropu, prawidłowa
Punkt pomiaru 2	24,0	0,95	23,7	j/w
Punkt pomiaru 3	23,7	0,95	23,7	j/w
Punkt pomiaru 4	20,5	0,95	23,7	Rama okna i wieniec betonowy
Punkt pomiaru 5	19,5	0,95	23,7	Wieniec betonowy ściany zachodniej

Miejsce pomiaru : salon  
Badana przegroda : strop, c.d.  
Temperatura powietrza wew. : 23,7 C  
Wilgotność wzgl. powietrza : 42,5 %

Komentarz, jak do poprzedniego termogramu.  
Na zdjęciu widać fragment wianca betonowego oraz wieniec betonowy z ramą okienną, gdzie jego temperatura jest znacznie niższa od wymaganych.

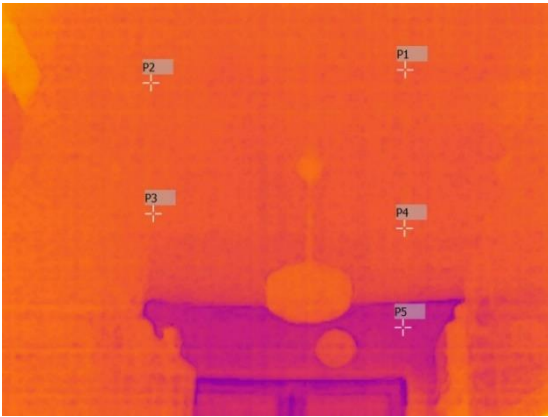
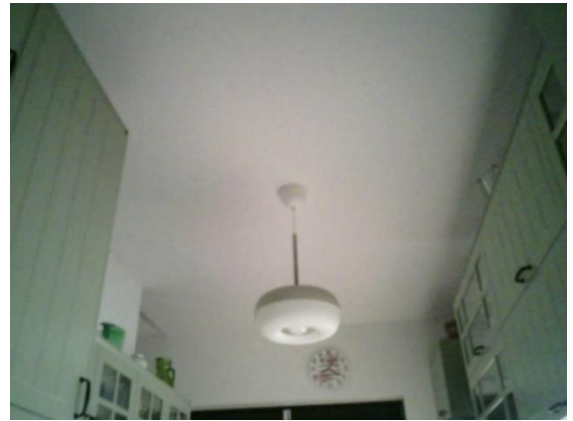
Plik:  
26E

Obiekty pomiarowe	Temp. [°C]	Emisyjność	Wew. temp. [°C]	Uwagi
Punkt pomiaru 1	23,5	0,95	23,7	Temperatura sufitu, stropu, prawidłowa
Punkt pomiaru 2	23,4	0,95	23,7	j/w
Punkt pomiaru 3	23,4	0,95	23,7	j/w
Punkt pomiaru 4	23,5	0,95	23,7	j/w
Punkt pomiaru 5	21,8	0,95	23,7	Wieniec betonowy

Miejsce pomiaru : kuchnia  
Badana przegroda : strop, c.d.  
Temperatura powietrza wew. : 23,7° C  
Wilgotność wzgl. powietrza : 42,5 %

Połąć stropu bez mostków termicznych. Temperatury stropu prawidłowe. Widoczna ściana zewnętrzna budynku od strony zachodniej ma temperaturę niższą niż temperatura stropu.

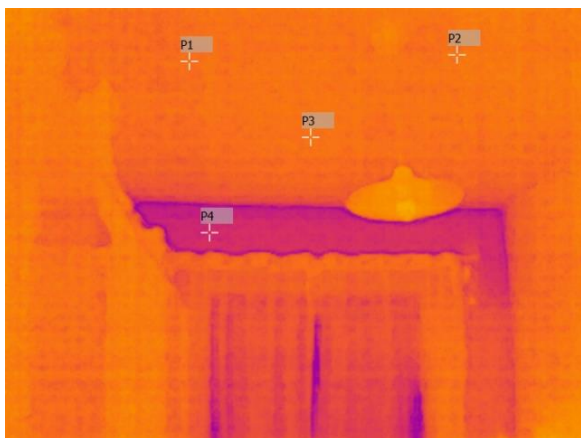
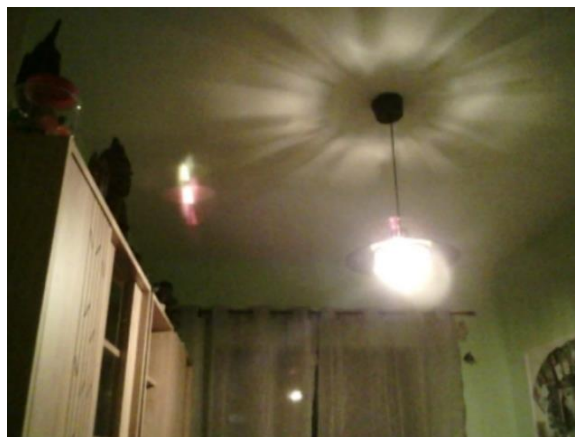
**Plik:**  
27E

Obiekty pomiarowe	Temp. [°C]	Emisyjność	Wew. temp. [°C]	Uwagi
Punkt pomiaru 1	22,8	0,95	22,1	Temperatura sufitu, stropu, prawidłowa
Punkt pomiaru 2	23,2	0,95	22,1	j/w
Punkt pomiaru 3	23,0	0,95	22,1	j/w
Punkt pomiaru 4	21,6	0,95	22,1	Wieniec betonowy

Miejsce pomiaru : pracownia  
 Badana przegroda : strop, c.d.  
 Temperatura powietrza wew. : 22,1 C  
 Wilgotność wzgl. powietrza : 42,5 %

Komentarz, jak do poprzedniego termogramu.

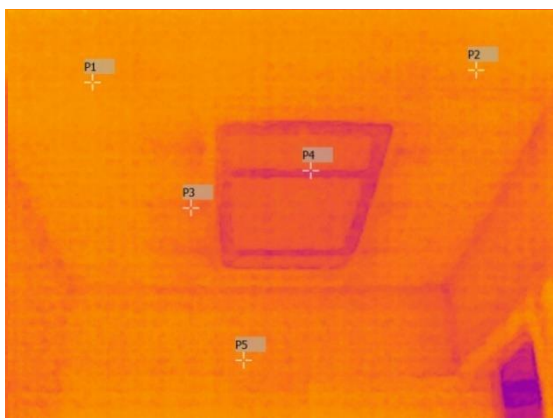
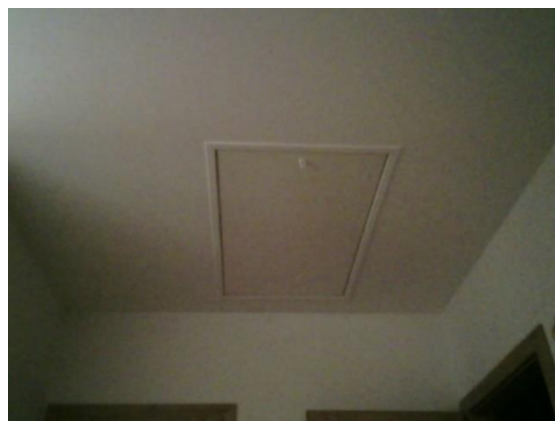
**Plik:**  
31E

Obiekty pomiarowe	Temp. [°C]	Emisyjność	Wew. temp. [°C]	Uwagi
Punkt pomiaru 1	23,8	0,95	23,7	Temperatura sufitu, stropu, prawidłowa
Punkt pomiaru 2	23,9	0,95	23,7	j/w
Punkt pomiaru 3	23,4	0,95	23,7	j/w
Punkt pomiaru 4	22,8	0,95	23,7	Wyłaz dachowy
Punkt pomiaru 5	23,7	0,95	23,7	Ściana działowa

Miejsce pomiaru : korytarz  
 Badana przegroda : strop, c.d.  
 Temperatura powietrza wew. : 23,7° C  
 Wilgotność wzgl. powietrza : 42,5 %

Połączenie stropu bez mostków termicznych. Temperatury stropu prawidłowe. Widoczna ściana działowa oraz wyłaz schodowy na strych izolowany 1 warstwą maty Termolock®.

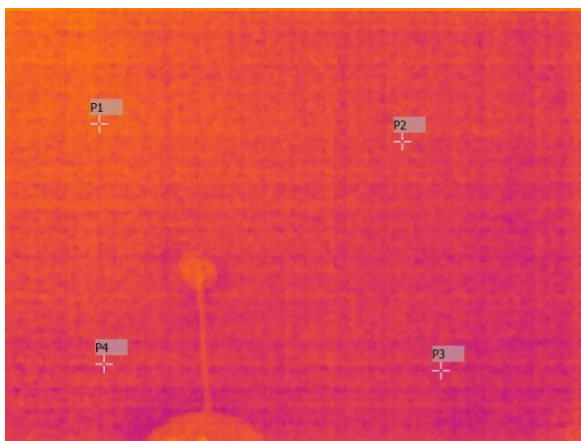
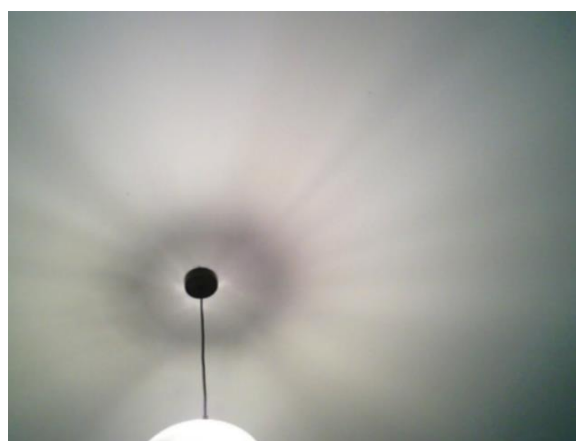
**Plik:**  
32E

Obiekty pomiarowe	Temp. [°C]	Emisyjność	Wew. temp. [°C]	Uwagi
Punkt pomiaru 1	22,1	0,95	22,1	Temperatura sufitu, stropu, prawidłowa
Punkt pomiaru 2	22,2	0,95	22,1	j/w
Punkt pomiaru 3	21,5	0,95	22,1	j/w
Punkt pomiaru 4	21,7	0,95	22,1	Wieniec betonowy

Miejsce pomiaru : sypialnia  
 Badana przegroda : strop, c.d.  
 Temperatura powietrza wew. : 22,1 C  
 Wilgotność wzgl. powietrza : 42,5 %

Brak mostków termicznych, izolacja spełnia swoją funkcję. Obraz termogramu jednolity, z małym wpływem lampy sufitowej. W pomieszczeniu termostat ustawiony na niższą temperaturę niż w pozostałych pomieszczeniach, ze względu na funkcję jakie pomieszczenie pełni.

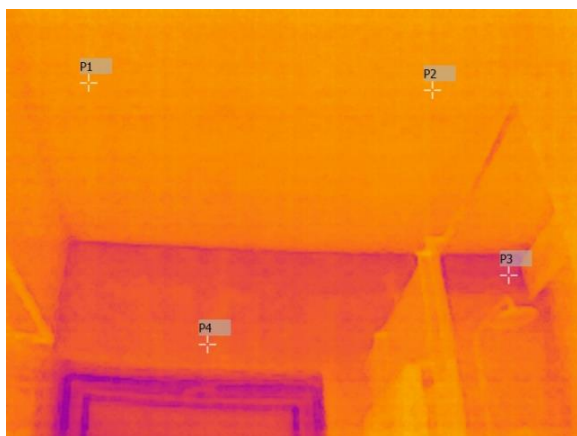
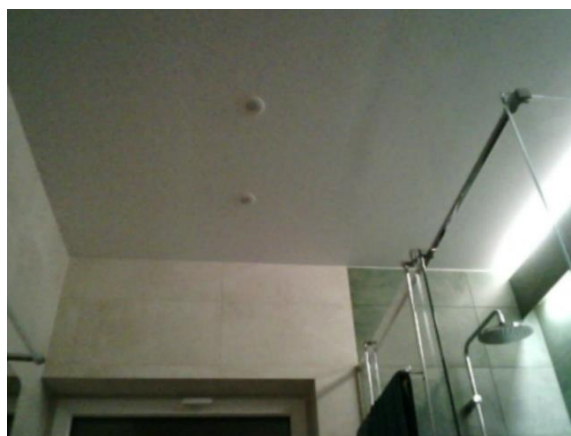
**Plik:**  
36E

Obiekty pomiarowe	Temp. [°C]	Emisyjność	Wew. temp. [°C]	Uwagi
Punkt pomiaru 1	23,0	0,95	22,9	Temperatura sufitu, stropu, prawidłowa
Punkt pomiaru 2	23,2	0,95	22,9	j/w
Punkt pomiaru 3	21,2	0,95	22,9	Wieniec betonowy
Punkt pomiaru 4	21,3	0,95	22,9	Ściana zew. zachodnia

Miejsce pomiaru : łazienka  
 Badana przegroda : strop, c.d.  
 Temperatura powietrza wew. : 22,9 C  
 Wilgotność wzgl. powietrza : 42,5 %

Temperatura sufitu/stropu prawidłowa. Ściana zewnętrzna izolowana, spełnia normy w zakresie termoizolacji.

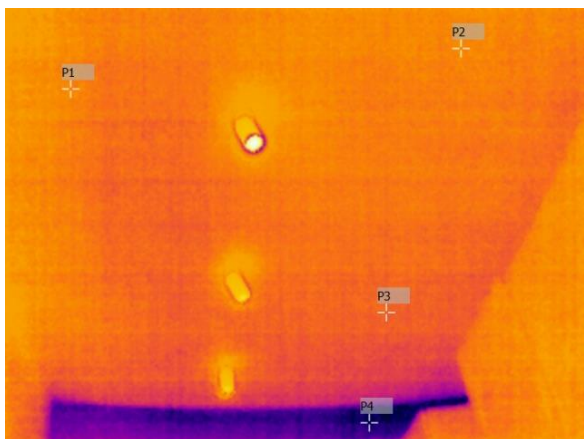
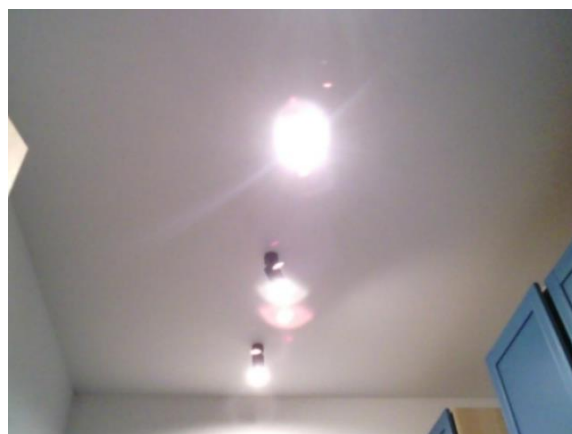
**Plik:**  
41E

Obiekty pomiarowe	Temp. [°C]	Emisyjność	Wew. temp. [°C]	Uwagi
Punkt pomiaru 1	23,5	0,95	23,7	Temperatura sufitu, stropu, prawidłowa
Punkt pomiaru 2	23,8	0,95	23,7	j/w
Punkt pomiaru 3	23,5	0,95	23,7	j/w
Punkt pomiaru 4	20,5	0,95	23,7	Wieniec betonowy

Miejsce pomiaru : wiatrołap  
 Badana przegroda : strop, c.d.  
 Temperatura powietrza wew. : 23,7 C  
 Wilgotność wzgl. powietrza : 42,5 %

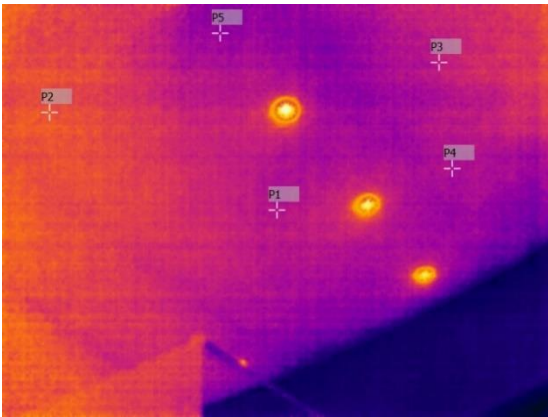
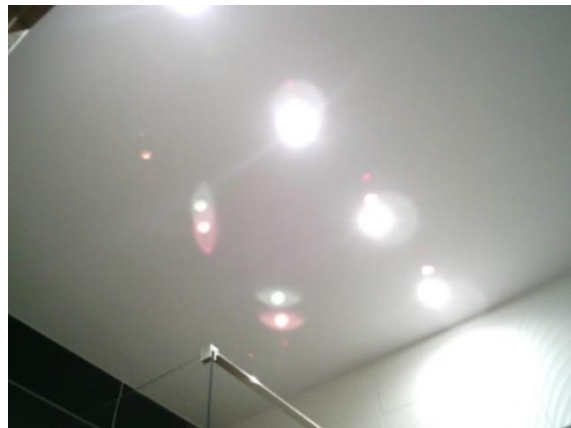
**Plik:**  
26E

Obiekty pomiarowe	Temp. [°C]	Emisyjność	Wew. temp. [°C]	Uwagi
Punkt pomiaru 1	23,7	0,95	23,2	Temperatura sufitu, stropu, prawidłowa
Punkt pomiaru 2	23,6	0,95	23,2	j/w
Punkt pomiaru 3	24,0	0,95	23,2	j/w
Punkt pomiaru 4	23,6	0,95	23,2	j/w
Punkt pomiaru 5	23,8	0,95	23,2	j/w

Miejsce pomiaru : łazienka 2  
Badana przegroda : strop, c.d.  
Temperatura powietrza wew. : 23,2° C  
Wilgotność wzgl. powietrza : 42,5 %

Połąć stropu bez mostków termicznych. Temperatury stropu prawidłowe. Widoczny wpływ na obraz termogramu oświetlenie, dlatego też punkty pomiaru odzwierciedlają faktyczny stan oraz skuteczność izolacji dachu.
