Raport termowizyjny z badania stropu i połączi dachowych budynku

Zleceniodawca	RODO	Miejsce pomiaru:
	Piotrków Trybunalski	Strop wewnętrzny i połączie dachowe
	Ul. Pawłowska	
		Data pomiaru: 2025-01-05

Zlecenie Badanie wykonano w celu zdiagnozowaniu stanu termicznego stropu i połączi dachowych, oraz określenia jakości zastosowanej izolacji termicznej. Do izolacji stropu i połączi dachowych wykorzystano maty izolacyjne Termolock®.

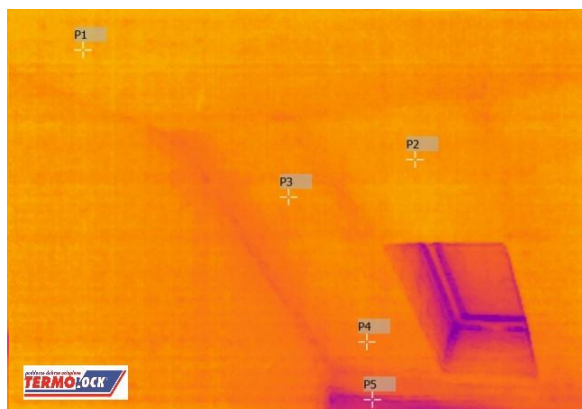
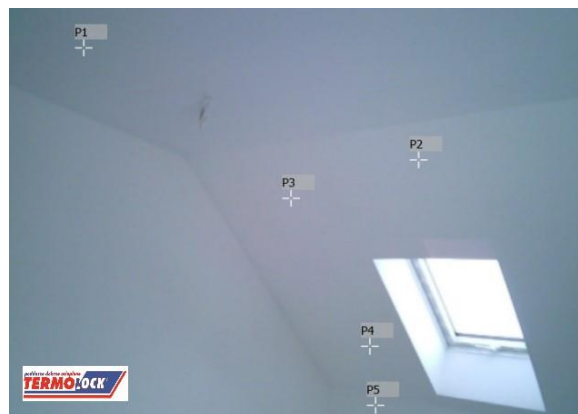
Plik:
1E

Obiekty pomiarowe	Temp. [°C]	Emisyjność	Wew. temp. [°C]	Uwagi
Punkt pomiaru 1	17,00	0,95	16,2	Temperatura połaci dachowej, prawidłowa
Punkt pomiaru 2	16,9	0,95	16,2	j/w
Punkt pomiaru 3	16,8	0,95	16,2	j/w
Punkt pomiaru 4	16,7	0,95	16,2	Temperatura połaci dachowej, prawidłowa
Punkt pomiaru 5	14,6	0,95	16,2	Wieniec betonowy

Miejsce pomiaru : pokój I
 Badana : połąć dachowa
 przegroda
 Temperatura powietrza wew. : 16,2
 Wilgotność wzgl. powietrza : 42,5 %

Prawidłowość temperatury powierzchni przegrody określono na podstawie zaleceń normy (PN-EN ISO 13788:2003, „Ciepłno-wilgotnościowe właściwości komponentów budowlanych i elementów budynku”), ale też na podstawie normy PN-EN ISO 6946 : 2007, "Opór cieplny i współczynnik przenikania ciepła. Sposób obliczania." W komentarzach i analizie następných termogramów również wykorzystano w/w normy, W badanym pomieszczeniu sufit powinien posiadać temperaturę nie mniejszą niż 16,00 st. C, aby spełnione były Warunki Techniczne 2023 w zakresie współczynnika przewodzenia ciepła dachu i stropu, obowiązujące w okresie budowy budynku. Temperatura sufitu ma wartość prawidłową. Anomalie termiczne, plamy zimna nie występują na połaci dachowej. Izolacja termiczna spełnia swoją ochronną rolę w stopniu lepszym, niż oczekiwany.

Temperatura stropu jest wyższa od temperatury wewnętrznej, ponieważ strop przebiega w strefie gromadzenia się ciepłego powietrza, a temperatura wewnętrzna mierzona jest na wysokości 1,10 m od powierzchni podłogi. Uwagę tę poczyniono dla wyjaśnienia różnic w zarejestrowanych temperaturach. Jednocześnie w pomieszczeniach wykorzystywane jest ogrzewanie podłogowe, dom nie jest jeszcze zamieszkały. Do izolacji stropu wykorzystano maty izolacyjne Termolock®, wykorzystujące wielowarstwowe ekrany z folii aluminiowej.

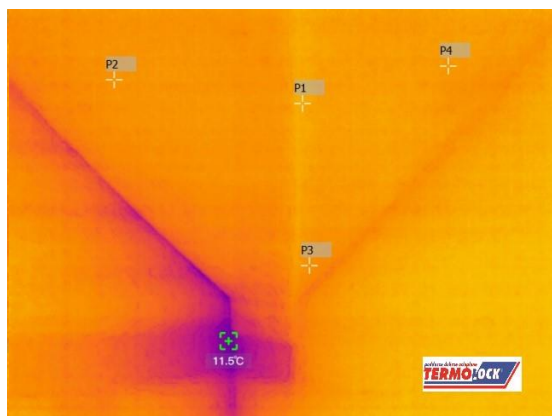
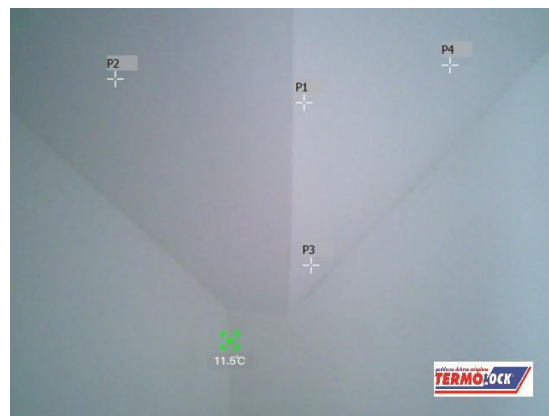
Plik:
2 E

Obiekty pomiarowe	Temp. [°C]	Emisyjność	Wew. temp. [°C]	Uwagi
Punkt pomiaru 1	17,2	0,95	16,5	Temperatura sufitu, stropu, Ponad normatywna
Punkt pomiaru 2	16,6	0,95	16,5	j.w
Punkt pomiaru 3	16,5	0,95	16,5	Temperatura prawidłowa
Punkt Pomiaru 4	16,7	0,95	16,5	j.w
Punkt pomiaru 5	11,5	0,95	16,5	Temperatura wieńca betonowego

Miejsce pomiaru : Garderoba pokój dziecięcy
 Badana przegroda : strop, c.d.
 Temperatura powietrza wew. : 16,5 C
 Wilgotność wzgl. powietrza : 42,5 %

Komentarz, jak do poprzedniego termogramu.
 Na zdjęciu widać fragment wieńca betonowego, gdzie jego temperatura jest znacznie niższa od wymaganych.

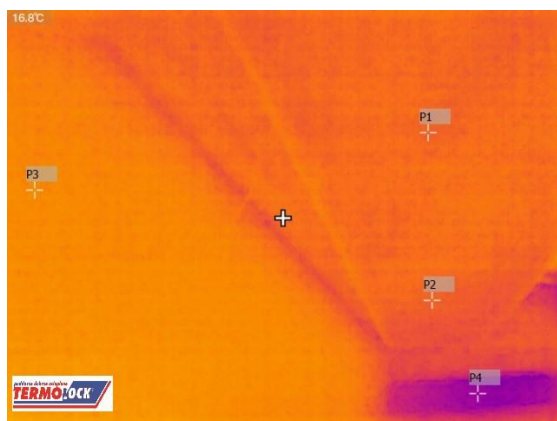
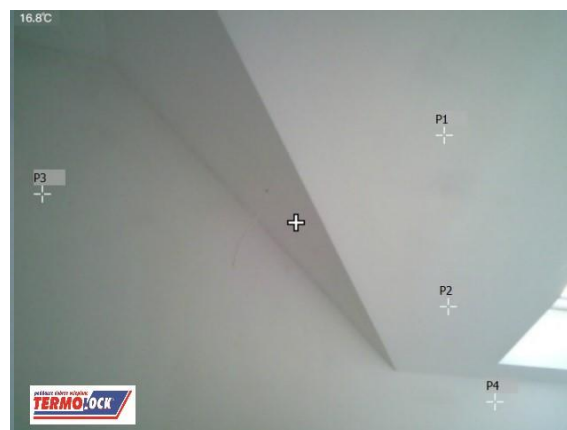
Plik:
3E

Obiekty pomiarowe	Temp. [°C]	Emisyjność	Wew. temp. [°C]	Uwagi
Punkt pomiaru 1	16,8	0,95	16,2	Temperatura sufitu, prawidłowa
Punkt pomiaru 2	16,6	0,95	16,2	j/w
Punkt pomiaru 3	16,8	0,95	16,2	j/w
Punkt pomiaru 4	13,5	0,95	16,2	Wieniec betonowy

Miejsce pomiaru : pokój gościnny
 Badana przegroda : strop, c.d.
 Temperatura powietrza wew. : 16,2 st.C
 Wilgotność wzgl. powietrza : 42,5 %

Na zdjęciu widać fragment wianca betonowego oraz wieniec betonowy, gdzie jego temperatura jest znacznie niższa od wymaganych.

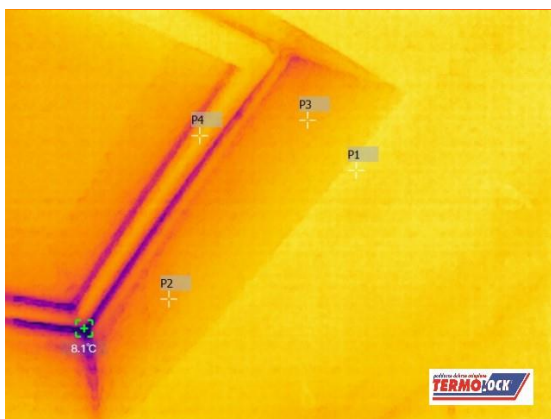
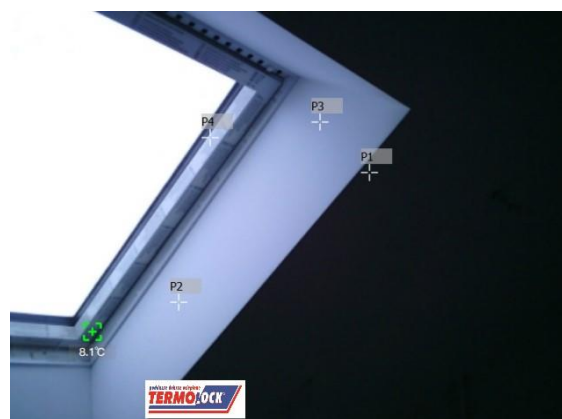
Plik:
4E

Obiekty pomiarowe	Temp. [°C]	Emisyjność	Wew. temp. [°C]	Uwagi
Punkt pomiaru 1	16,8	0,95	16,2	Temperatura wokół okna połaciowego
Punkt pomiaru 2	15,00	0,95	16,2	j/w
Punkt pomiaru 3	15,1	0,95	16,2	j/w
Punkt pomiaru 4	15,5	0,95	16,2	Rama okienna
Punkt pomiaru 5	8,1	0,95	16,2	Rama okienna przy uszczelce

Miejsce pomiaru : pokój gościnny
 Badana przegroda : okno .
 Temperatura powietrza wew. : 16,2° C
 Wilgotność wzgl. powietrza : 42,5 %

Okno połaciowe, izolacja spełnia wymagania. Rama okienna przy uszczelkach wykazuje mostki termiczne. Powierzchnie wewnętrzne obudowy okna mają niższą temperaturę powierzchni ze względu na słabsze właściwości izolacyjne szyb okiennych.

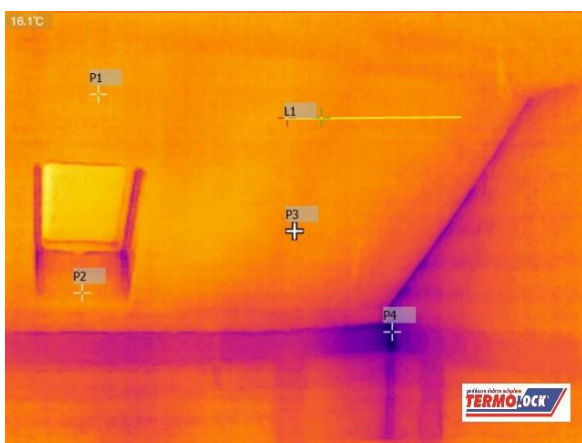
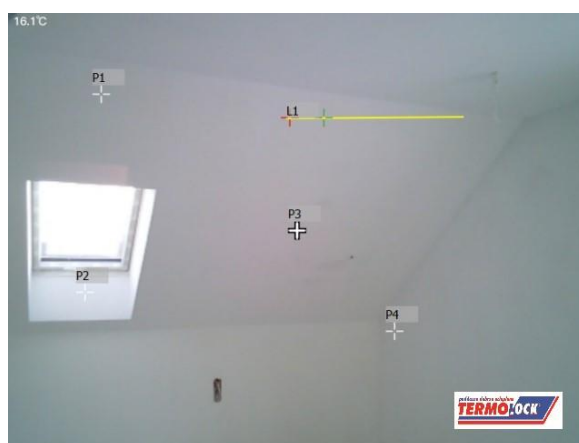
Plik:
5E

Obiekty pomiarowe	Temp. [°C]	Emisyjność	Wew. temp. [°C]	Uwagi
Punkt pomiaru L1	16,2-16,5	0,95	16,2	Temperatura sufitu w przekroju prawidłowa
Punkt pomiaru 1	16,2	0,95	16,2	j/w
Punkt pomiaru 2	16,5	0,95	16,2	j/w
Punkt pomiaru 3	15,9	0,95	16,2	j/w
Punkt pomiaru	10,7	0,95	16,2	Narożnik wieńca betonowego

Miejsce pomiaru : pracownia
 Badana przegroda : strop, c.d.
 Temperatura powietrza wew. : 16,2 st. C
 Wilgotność wzgl. powietrza : 42,5 %

Widać wyraźnie oddziaływanie zimniejszej ściany na brzegi skosu dachu . Powierzchnia izolowana jest jednorodna, bez wyraźnych mostków termicznych.

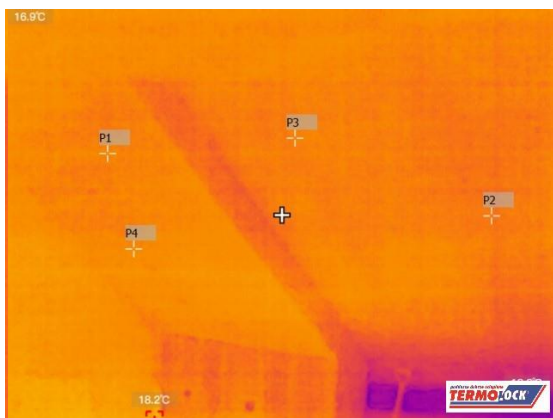
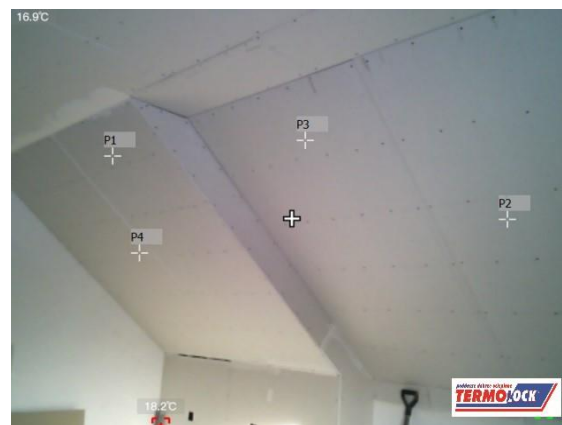
Plik:
6E

Obiekty pomiarowe	Temp. [°C]	Emisyjność	Wew. temp. [°C]	Uwagi
Punkt pomiaru 1	16,7	0,95	16,5	Temperatura sufitu, Ponad normatywna
Punkt pomiaru 2	16,6	0,95	16,5	j/w
Punkt pomiaru 3	17,2	0,95	16,5	j/w
Punkt pomiaru 4	16,7	0,95	16,5	j/w

Miejsce pomiaru : pokój nad garażem
 Badana przegroda : strop, c.d.
 Temperatura powietrza wew. : 16,5° C
 Wilgotność wzgl. powietrza : 42,5 %

Połąć stropu bez mostków termicznych. Temperatury stropu prawidłowe, ponad normatywne. Widoczna zabudowa kanałów rekuperacyjnych, izolacja termiczna spełnia swoją funkcję. Brak mostków termicznych na części izolowanej dachu.

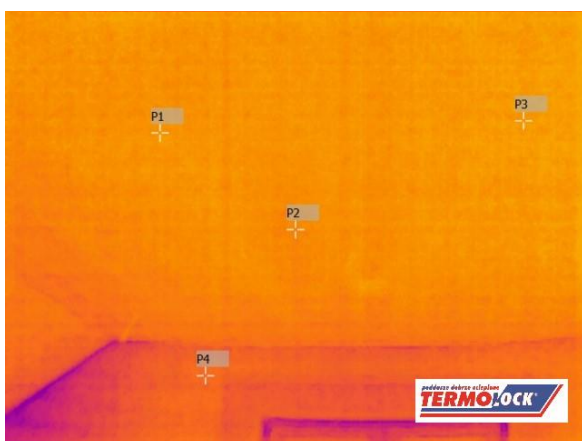
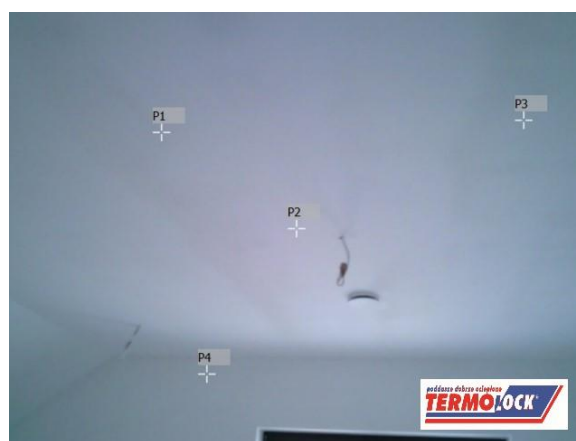
Plik:
7E

Obiekty pomiarowe	Temp. [°C]	Emisyjność	Wew. temp. [°C]	Uwagi
Punkt pomiaru 1	16,6	0,95	16,5	Temperatura sufitu, stropu, prawidłowa
Punkt pomiaru 2	16,7	0,95	16,5	j/w
Punkt pomiaru 3	16,7	0,95	16,5	j/w
Punkt pomiaru 4	16,1	0,95	16,5	Ściana szczytowa

Miejsce pomiaru : pokój nad garażem
 Badana przegroda : strop, c.d.
 Temperatura powietrza wew. : 16,5 st. C
 Wilgotność wzgl. powietrza : 42,5 %

Brak mostków termicznych, izolacja spełnia swoją funkcję. Obraz termogramu jednolity, temperatury prawidłowe. Ściana szczytowa izolowana od zewnątrz spełnia warunki techniczne.
